Traitée pour durer encore

Le 10 mars 1684, Louis XIV pose la première pierre d'un nouvel édifice religieux dessiné par Jules Hardouin-Mansart, consacré le 30 octobre 1686 : l'église Notre-Dame de Versailles. L'imposante charpente, qui a traversé les siècles, bénéficie aujourd'hui d'un traitement antixylophage et antifongique qui va lui permettre de défier l'avenir.

Un puissant traitement antifongique et antixylophage

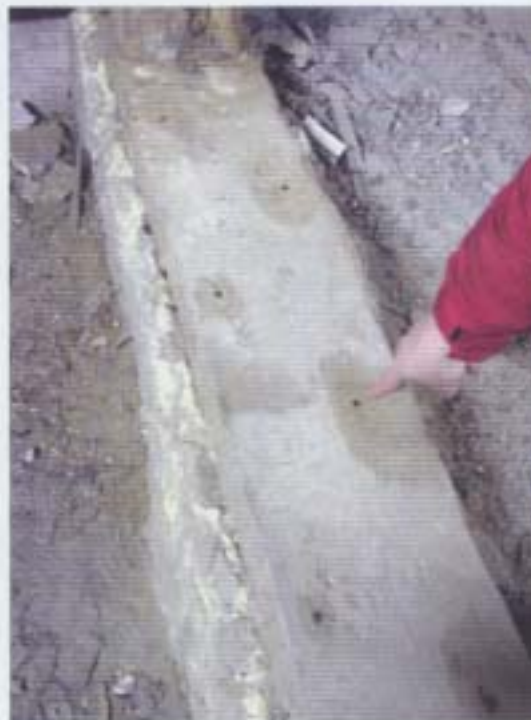
La technique d'injection dans les poutres implique la prise en compte de la section pour le calcul du volume de produit actif à injecter. Le technicien pointe, ici, vers les trous résultant de l'opération.

Sur ce chantier, l'application s'effectue par injection et pulvérisation. "Quand il s'agit de chêne, comme ici, on injecte essentiellement les encastrement", dit Marc Limpalaer. Pour l'ensemble des charpentes à

traiter, 3 200 litres de produit actif sont utilisés : 720 litres en injection, et 2 500 litres en pulvérisation. Les consommations peuvent évidemment varier selon l'essence du bois et sa section.
